VALBRONA - La Provincia di Lecco ha disposto la revoca dell'ordinanza 17/2023 e la **riapertura al transito della strada provinciale 46 della Valbrona** dalle 17 di oggi, giovedì 15 giugno.

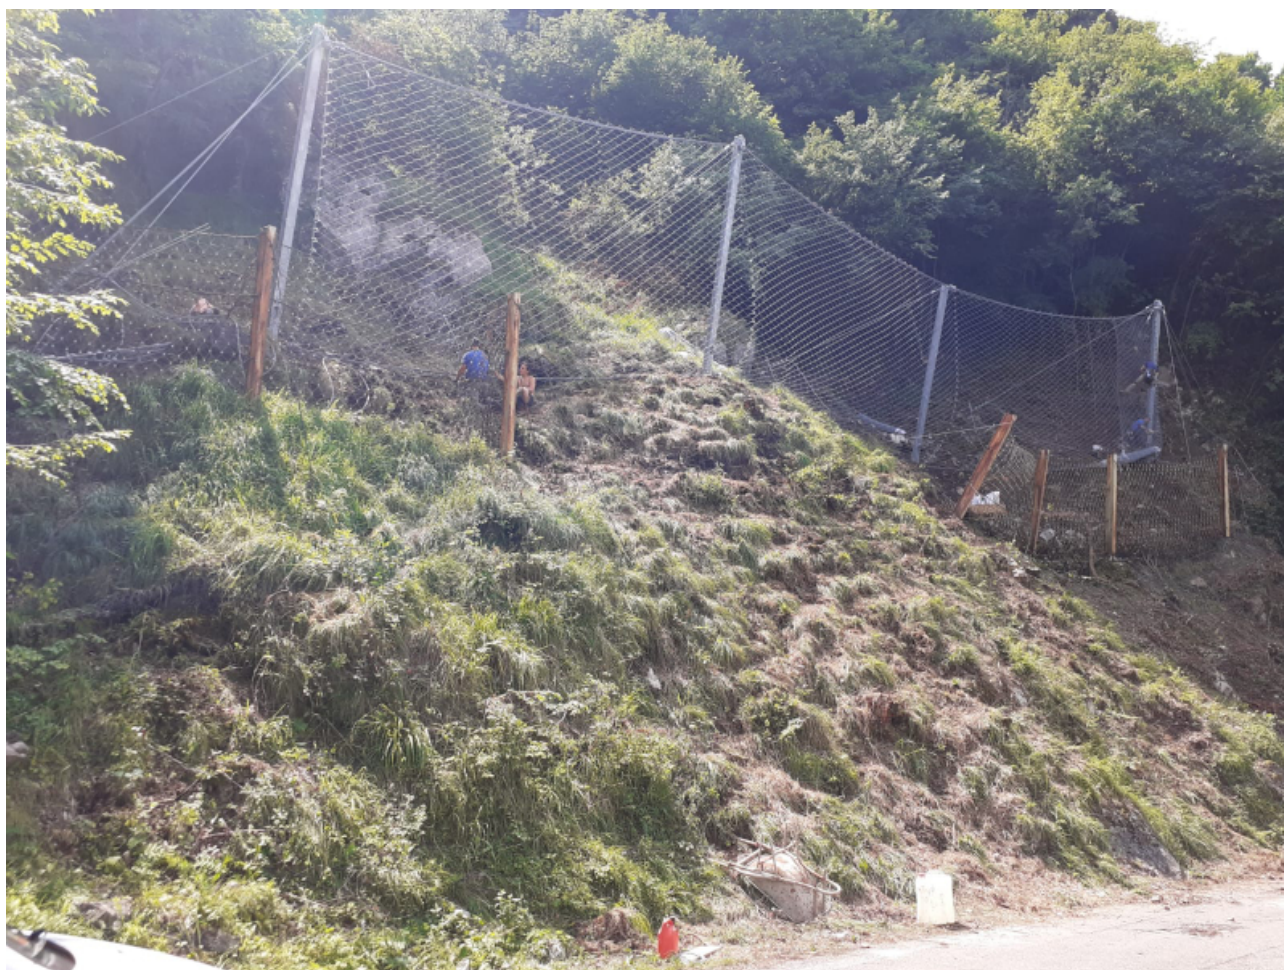
**La strada era chiusa dallo scorso 24 aprile** a seguito della caduta di alcuni massi dalle pareti rocciose incombenti sulla sede stradale in prossimità della galleria nel territorio comunale di Oliveto Lario.

I lavori, eseguiti in via d'urgenza per un importo contrattuale di quasi 100.000 euro, hanno consentito il ripristino e il potenziamento dei dispositivi di protezione della carreggiata stradale dalla caduta di eventuali massi o detriti.

Nello specifico **gli interventi effettuati** in prima battuta hanno riguardato un accurato controllo e disaggancio delle pareti rocciose e del versante, il ripristino e lo svuotamento delle reti anticaduta esistenti e la rimozione della vegetazione insistente sull'area.

Si è quindi proceduto alla messa in opera di una nuova barriera paramassi del tipo elastoplastica (dalle dimensioni di 35 metri di lunghezza e 5 metri di altezza) a monte della carreggiata stradale e alla ricostruzione della barriera stradale certificata in acciaio zincato sul lato di valle della carreggiata.
