TAVERNERIO - "Sussistono condizioni di pericolosità idrogeologica in termini di formazione di eventi di piena impulsivi". Questa la conclusione cui giunge un'accurata analisi compiuta sul torrente Cosia da parte del geologo Paolo Dal Negro.

L'analisi delle condizioni di pericolosità idrogeologica dell'asta del torrente Cosia, nel tratto compreso tra il ponte di via I Maggio e il confine di Albese, è stata svolta su incarico dell'Amministrazione comunale di Tavernerio ed è stata pubblicata sul sito Internet del Comune (clicca qui).

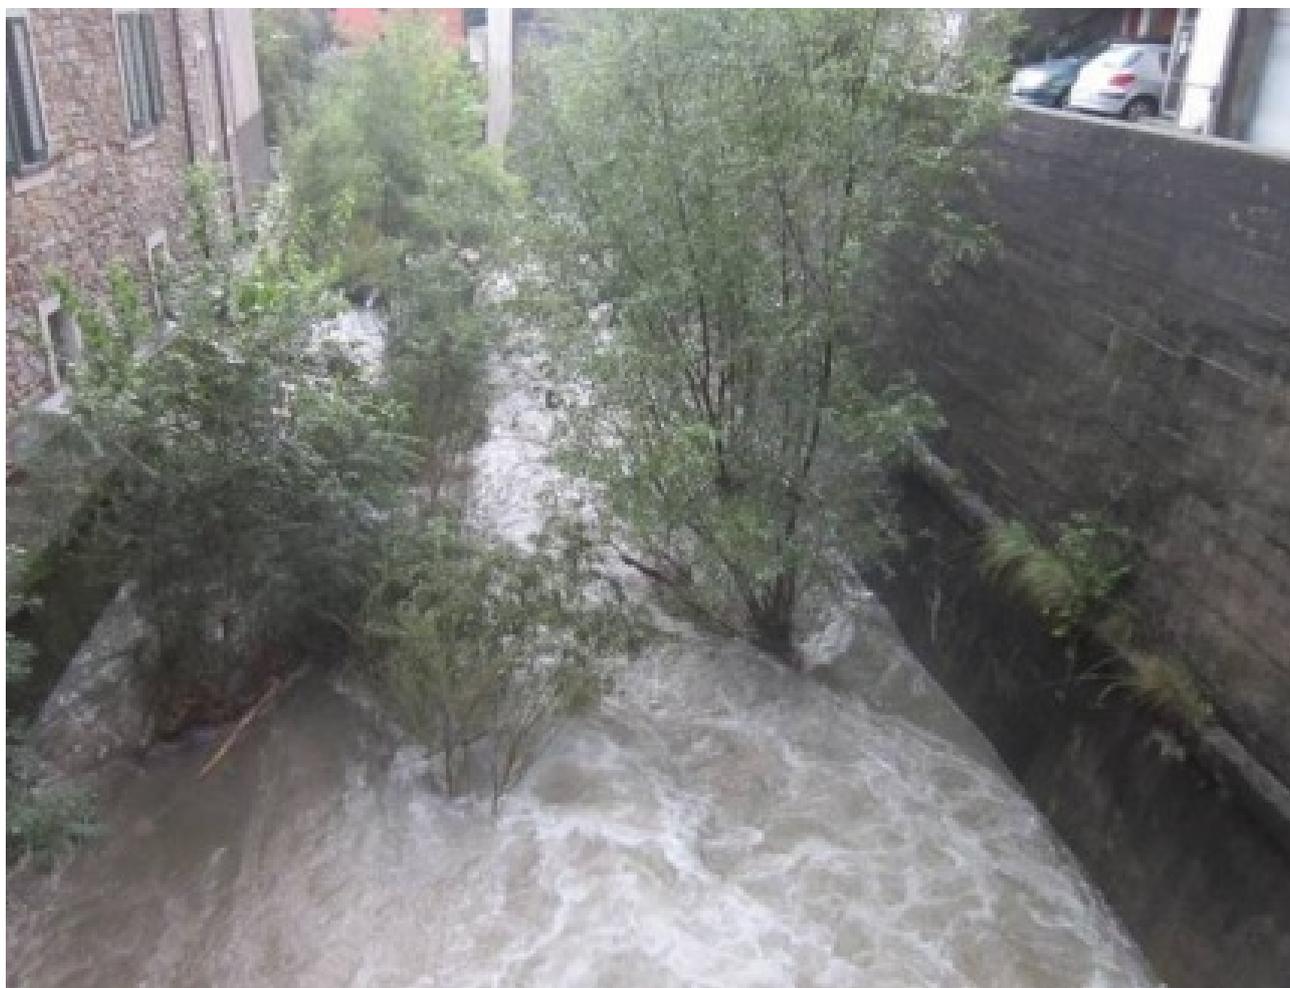
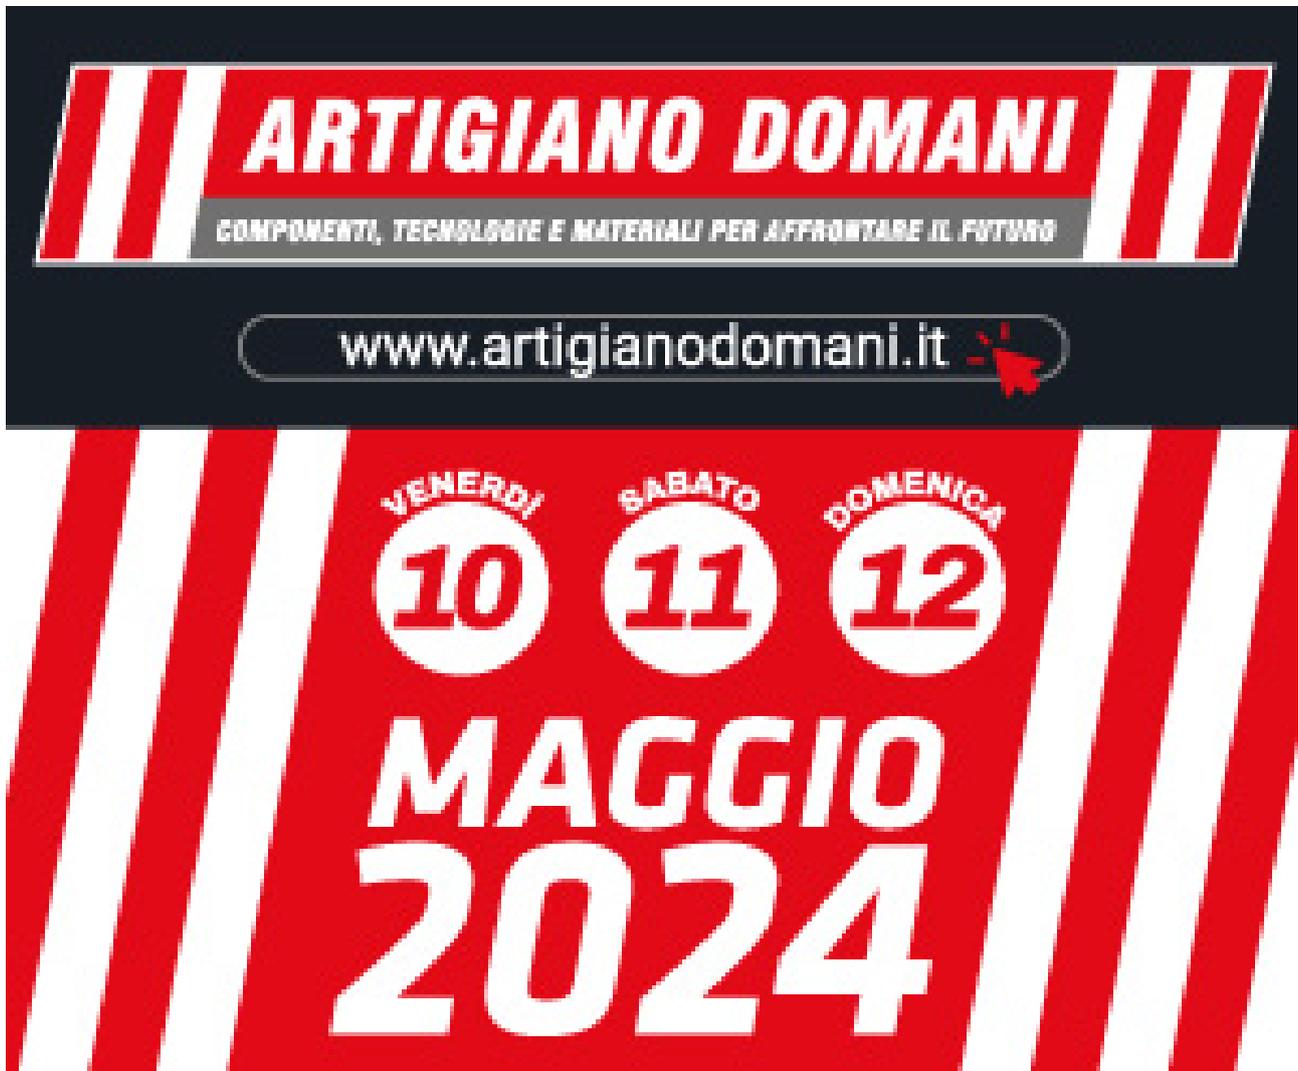
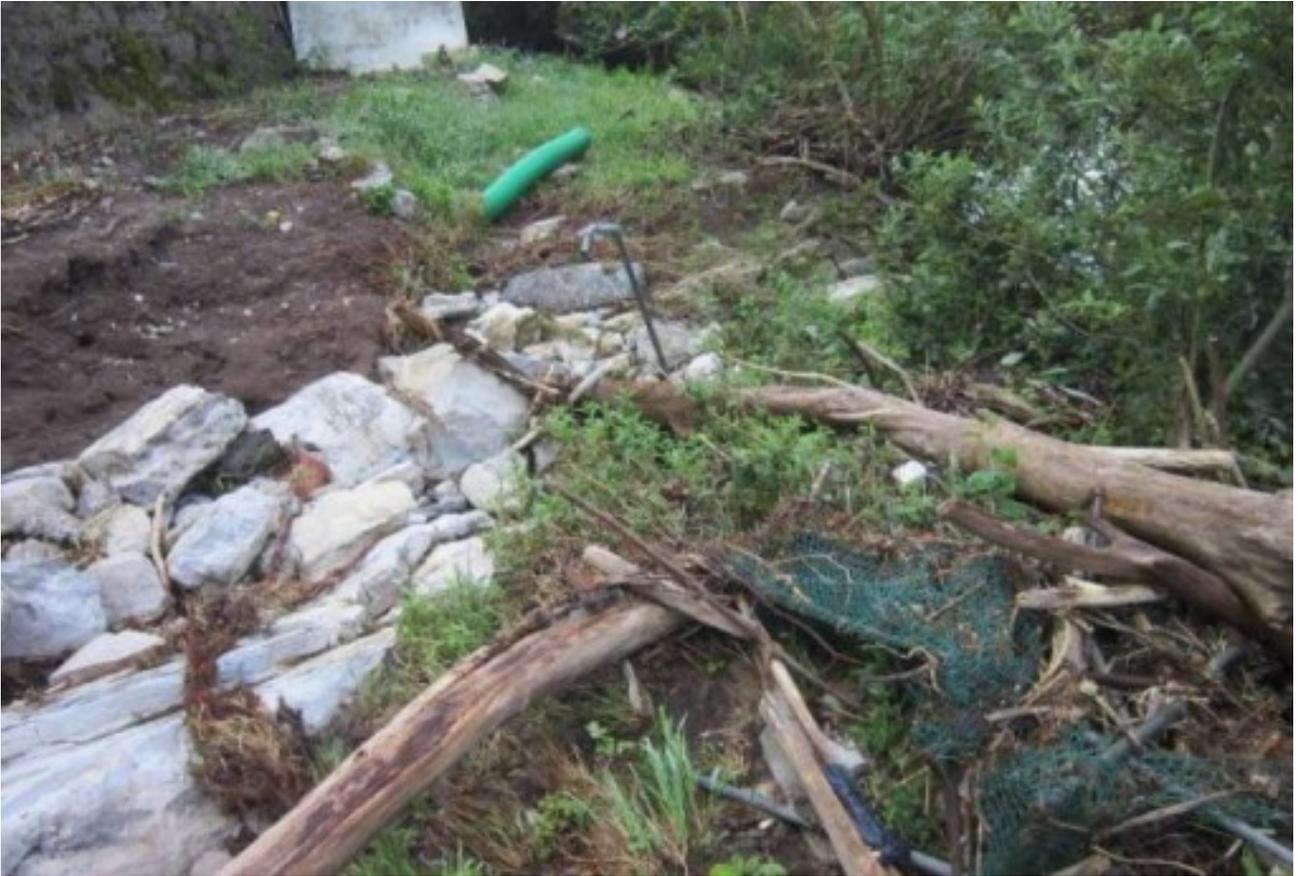
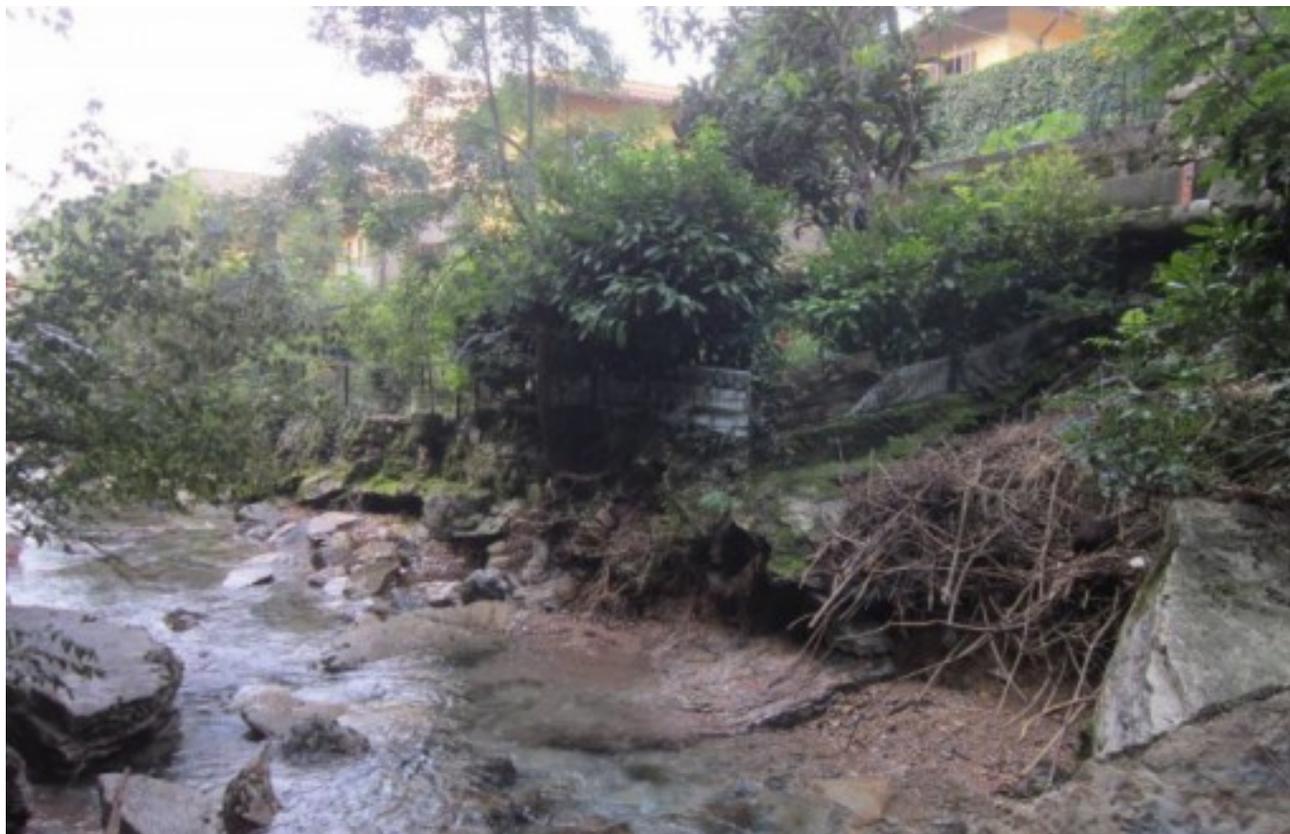
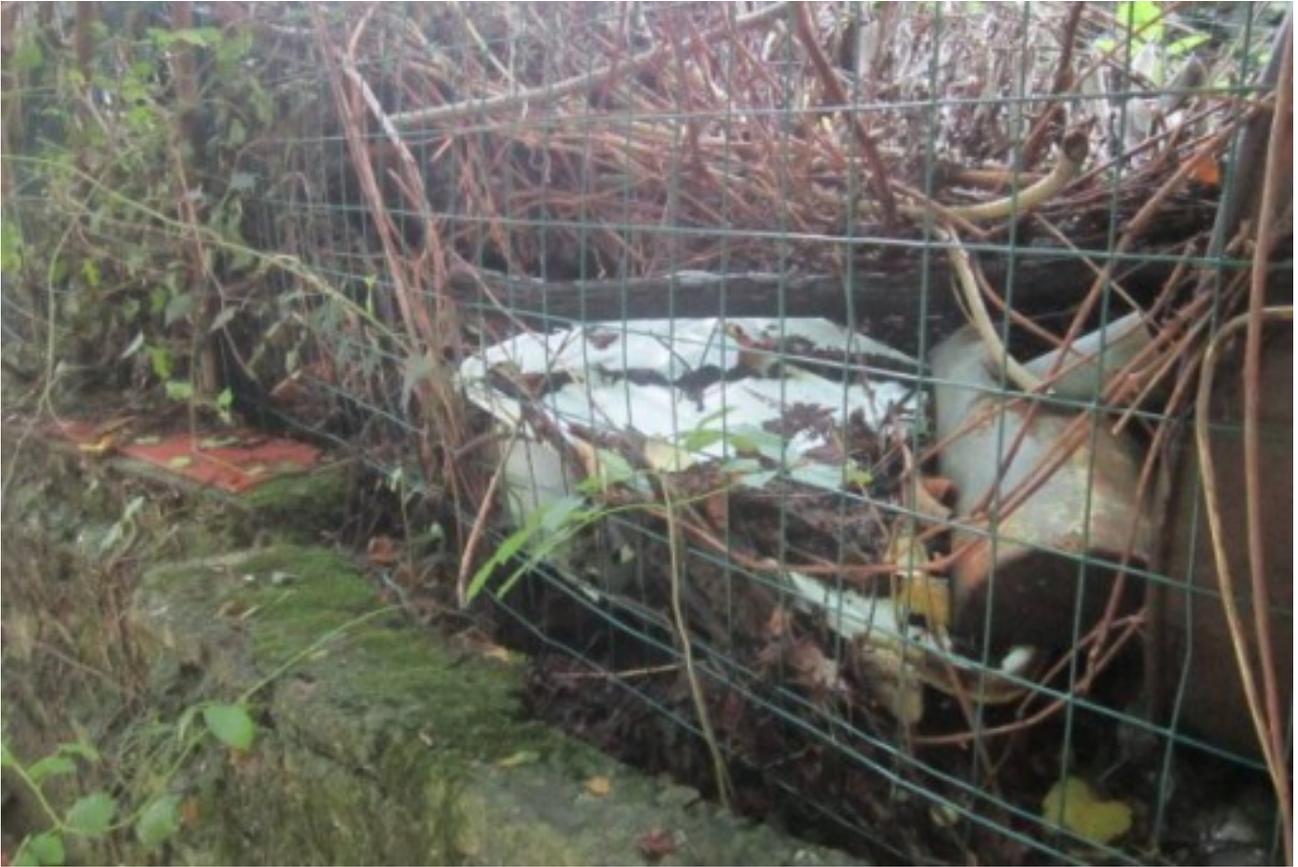
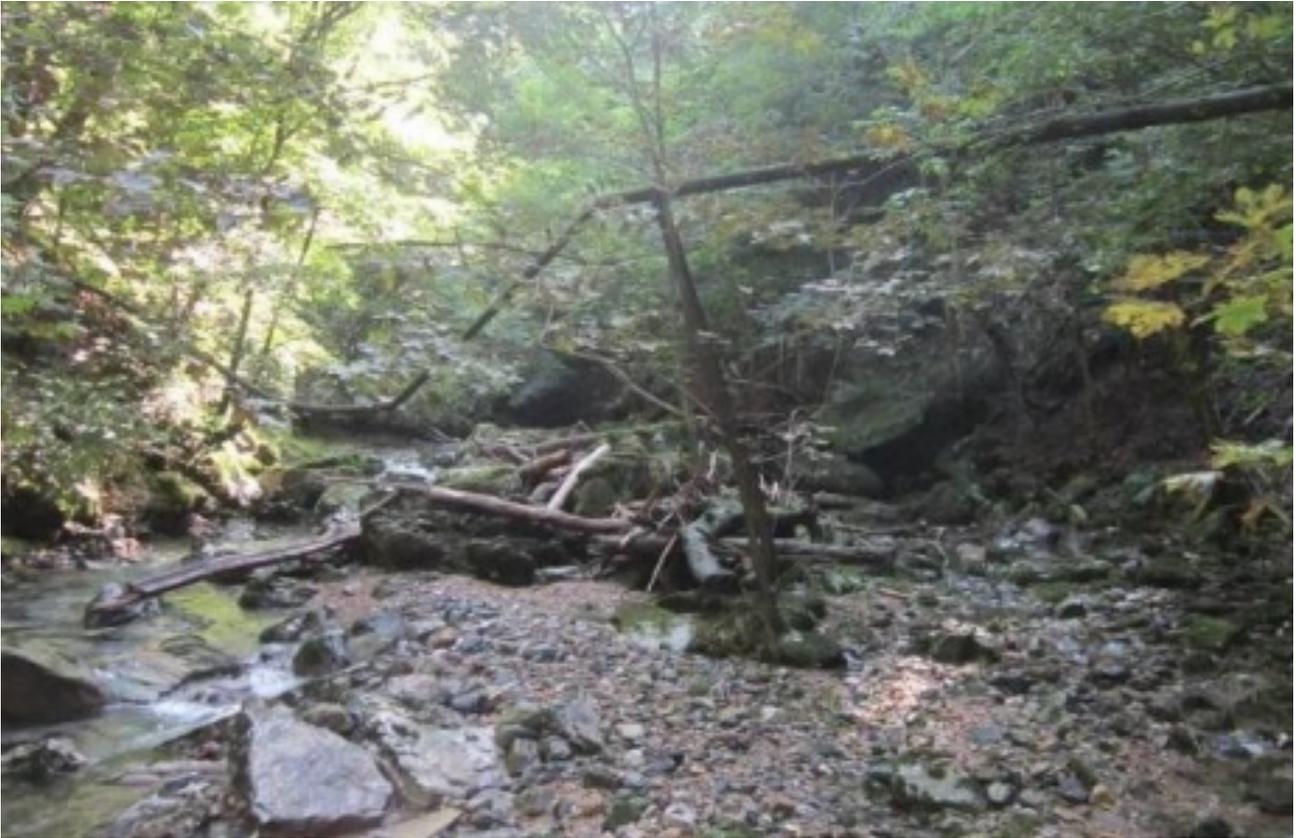
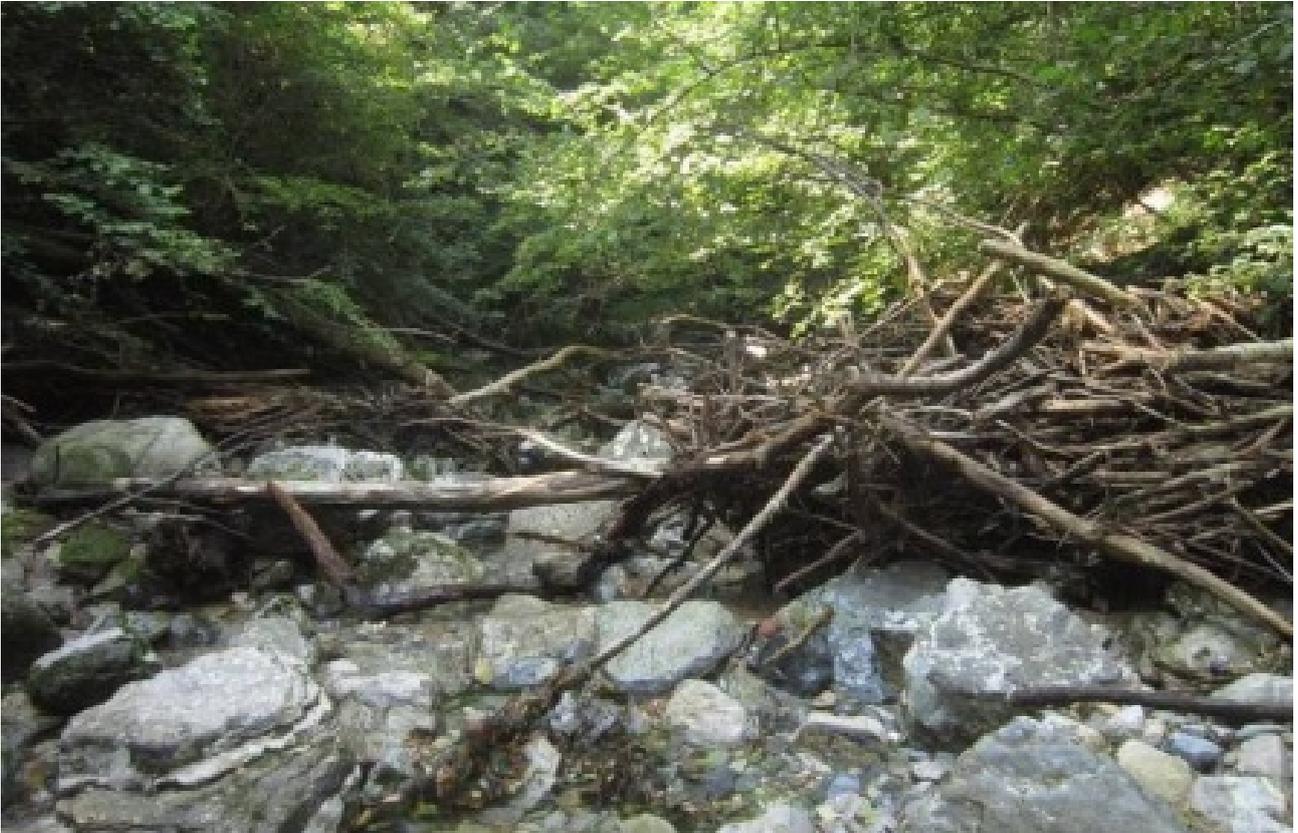
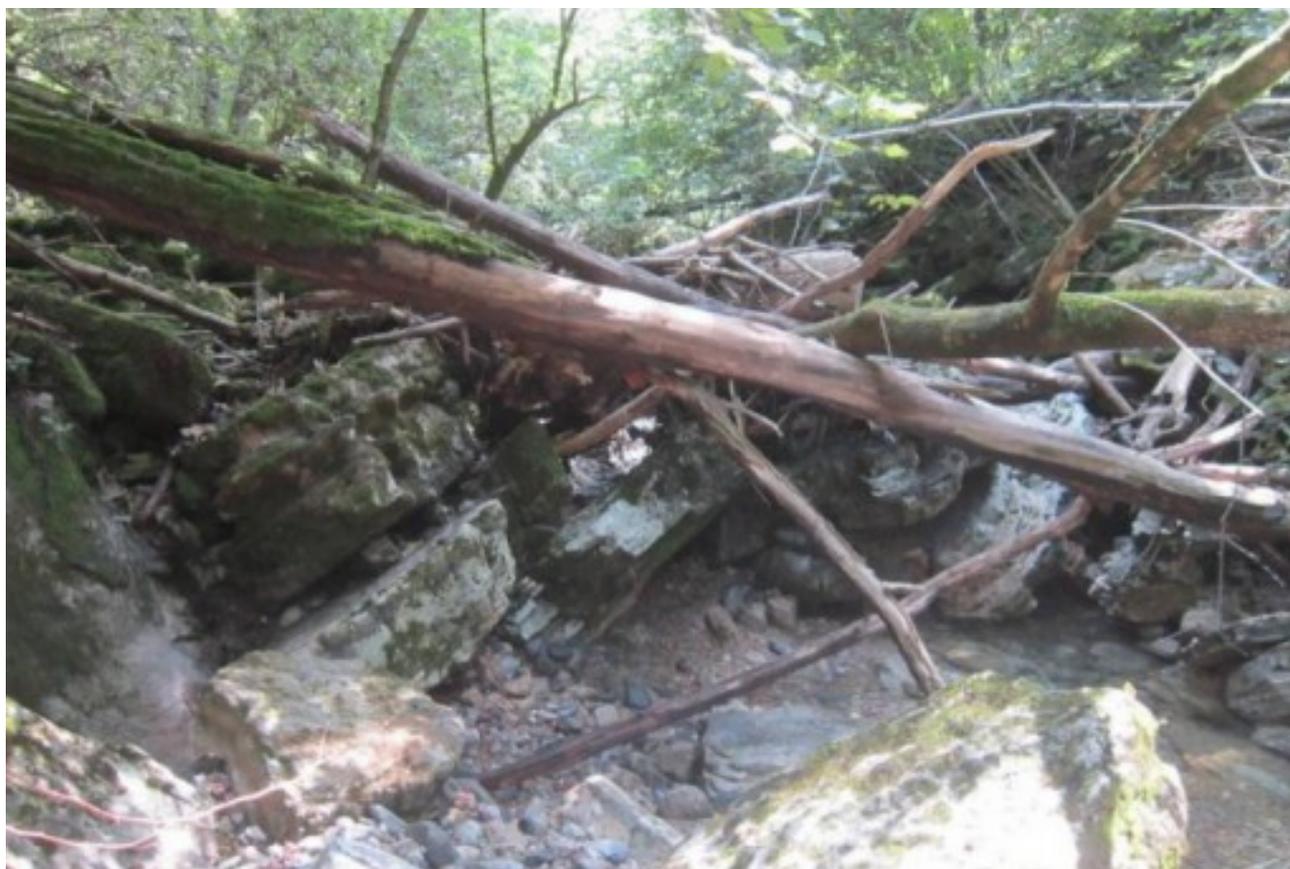
Il torrente Cosia attraversa i Comuni di Albavilla, Albese, Como e Tavernerio e sbocca nel lago di Como. L'analisi condotta sul tratto tra il ponte di via I Maggio e il confine con Albese ha rilevato la **presenza in numerosi punti di materiale detritico e di vegetazione spontanea che sono potenziali ostacoli al passaggio di eventi di piena, oltre che un discreto stato di conservazione delle opere di difesa idraulica. Rappresentano un pericolo anche alcuni manufatti, i depositi, le reti e le siepi presenti in più punti del torrente.**

Il geologo prevede tempi di **formazione dell'onda di piena nell'ordine delle 2 ore in risposta ad eventi meteorici intensi**. "La componente detritica e il materiale vegetale caduto in alveo o trascinato dalla corrente possono formare locali ostacoli e sbarramenti al deflusso delle acque. **Sussistono pertanto condizioni di pericolosità** - viene riportato nella relazione - **Il tratto di via Diaz e via Veneto, nel comune di Tavernerio, costituisce il primo settore dove il torrente Cosia interferisce con un ambito urbanizzato, dove sono presenti attraversamenti e abitazioni a ridosso delle sponde. Tale ambito risulta pertanto quello maggiormente esposto all'interazione con fenomeni di dinamica torrentizia. Risulta quindi essenziale garantire la piena efficienza idraulica e garantire l'integrità e il funzionamento delle opere di difesa idraulica presenti**".

Le immagini sono tratte dalla relazione del geologo

In particolare, il geologo consiglia il **taglio e la rimozione della vegetazione spontanea cresciuta nell'alveo all'altezza del ponte di via Veneto, di emettere un'ordinanza di rimozione di tutto ciò che è posizionato dentro i muri spondali, la realizzazione di opere di manutenzione ordinaria e straordinaria delle opere di regimazione e difesa idraulica e il ripristino di quelle compromesse.**
